Wenn der Wecker nicht mehr klingelt

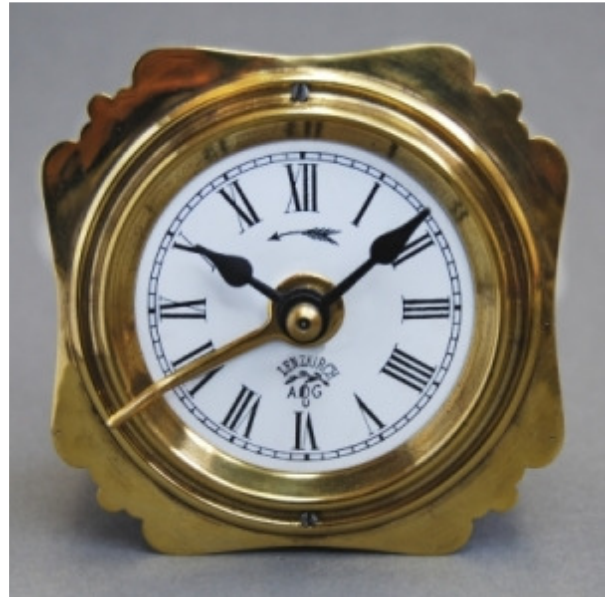
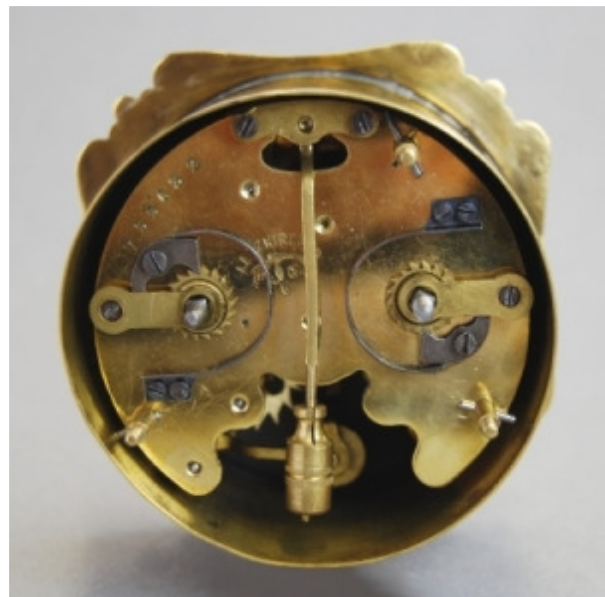
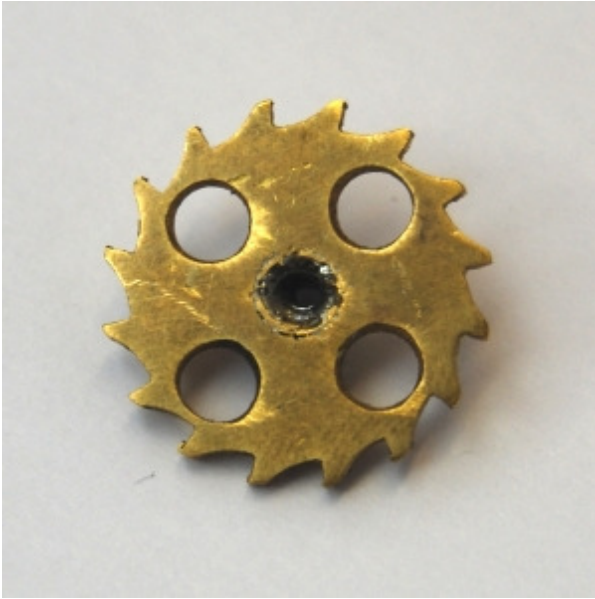
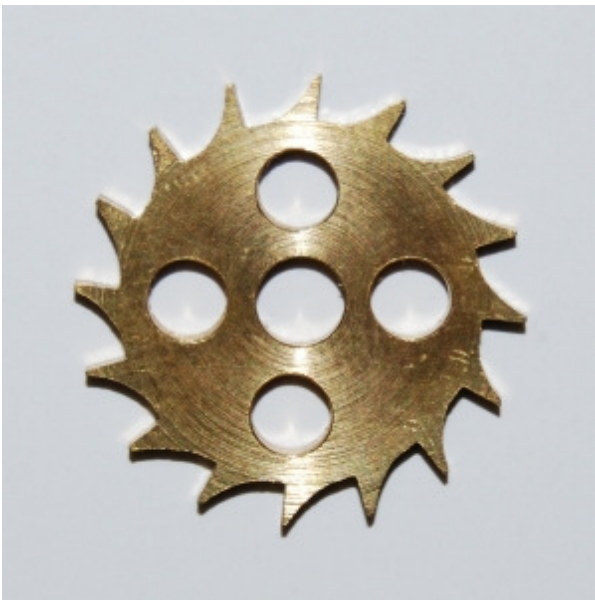
Lenzkirchwecker AGU von 1887, Werknr. 755632, Wecker-Hemmungsrad aus Messing, Zähnezahl 16, Außen 18,5 mm, Dicke 1,5 mm, Nabenbohrung 3,5 mm.

zurechtgebogen ist. Dabei ist die Sache ganz einfach! Das alte verschlissene Hemmungsrad wird einfach durch ein neues ersetzt, wobei die originale Triebwelle erhalten bleibt. Das neue Rad wird auf die alte Nabe gesetzt, sofern diese noch in Ordnung ist und das Weckerwerk klingelt wieder einwandfrei!
